Opis Zamówienia

Zadanie: „Awaryjna naprawa dachu budynku przedszkola nr 426 przy ul. Boguszewskiej 4 w Warszawie”.

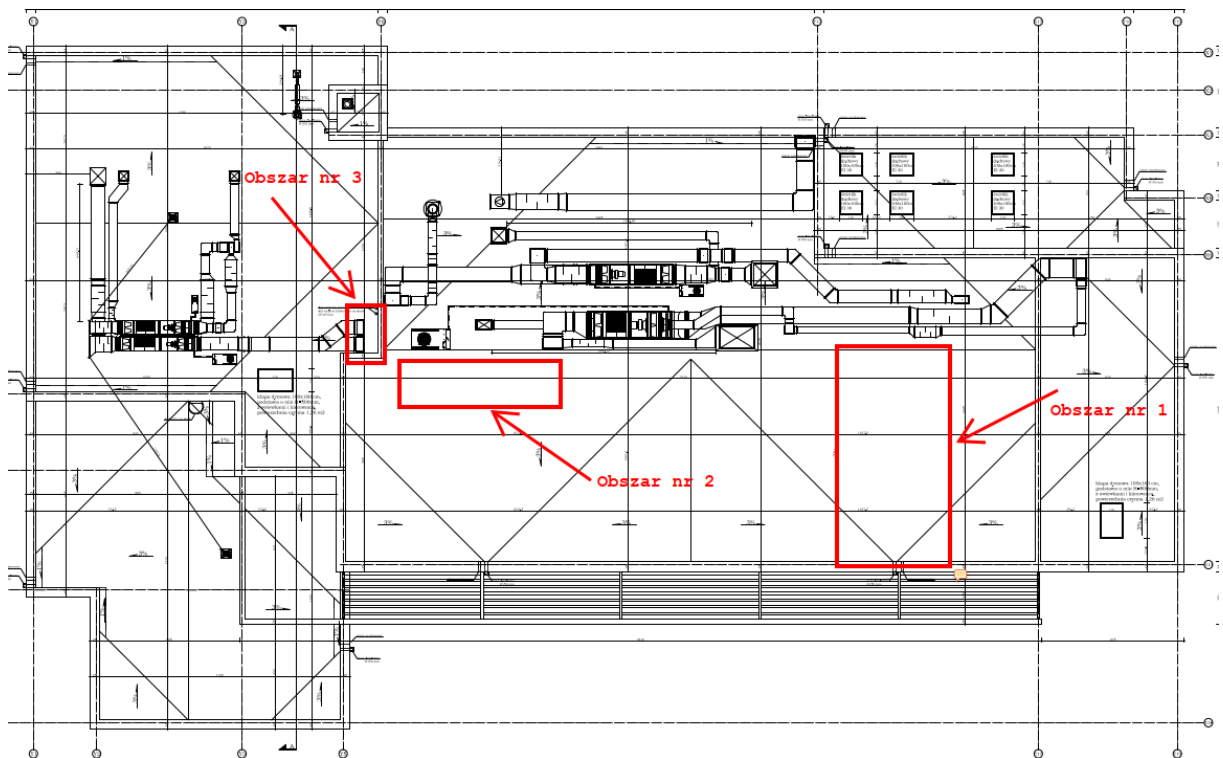
Poniżej rzut dachu z zaznaczonymi obszarami.

1. Obszar nr 1, na którym w chwili obecnej występują przecieki wody deszczowej, ok. 4,0 m x ok. 12,0 m.

2. Obszar nr 2 – ok. 4,0 m x ok. 1,5 m, na którym występują widoczne pęknięcia papy.

3. Obszar nr 3 – ok. 2,5 m x 3,0 m, na którym występuje przeciek wody deszczowej.

Ponowne zastosowanie na zimno bitumicznej masy uszczelniającej do renowacji pokryć dachowych, trwale plastycznej, odpornej na czynniki atmosferyczne oraz działanie promieni ultrafioletowych wraz z zasypaniem połaci posypką szarą. Naprawa odstającego wywinięcia papy na podstawie pod kanał wentylacyjny.

Ponowne zastosowanie na zimno bitumicznej masy uszczelniającej do renowacji pokryć dachowych, trwale plastycznej, odpornej na czynniki atmosferyczne oraz działanie promieni ultrafioletowych wraz z zasypaniem połaci posypką szarą. Uprzednio należy wyrównać powierzchnię papy i ewentualnie ułożyć nową warstwę na tym odcinku.

Na tym obszarze wskazane położenie warstwy papy termozgrzewalnej lub zastosowanie na zimno bitumicznej masy uszczelniającej do renowacji pokryć dachowych, trwale plastycznej, odpornej na czynniki atmosferyczne oraz działanie promieni ultrafioletowych wraz z zasypaniem połaci posypką szarą.
